Der „Königstiger“ 2. Band

Entwicklung · Verbände · Einsatz · Verbleib

Band 111
DM 9,80

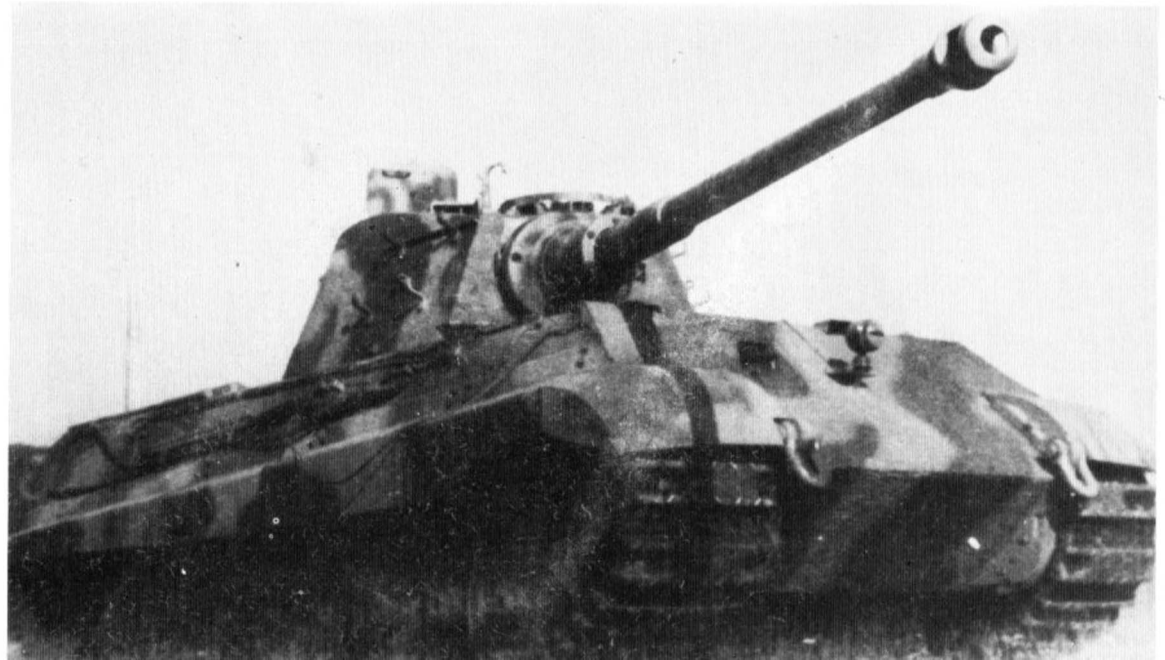
Die ersten 50 Königstiger wurden mit dem sogenannten Porscheturm (oberes Bild) ausgeliefert. Dieser war stärker geschrägt und hatte eine stark abgerundete Turmfront. Die Fertigung war sehr aufwendig; auch stellte sich heraus, daß die Formgebung praktisch einen Geschloßfang ergab und eine besonders große Gefährdung des Turmdrehkranzes. Krupp stellte daher einen Turm vor, der bei größerer Panzerungsstärke diese Mängel beseitigte und überdies ungleich einfacher zu produzieren war. Mit diesem sog. Produktionsturm wurden alle weiteren Tiger II ausgestattet. Die beiden Fotos zeigen einen Vergleich beider Auslegungen.

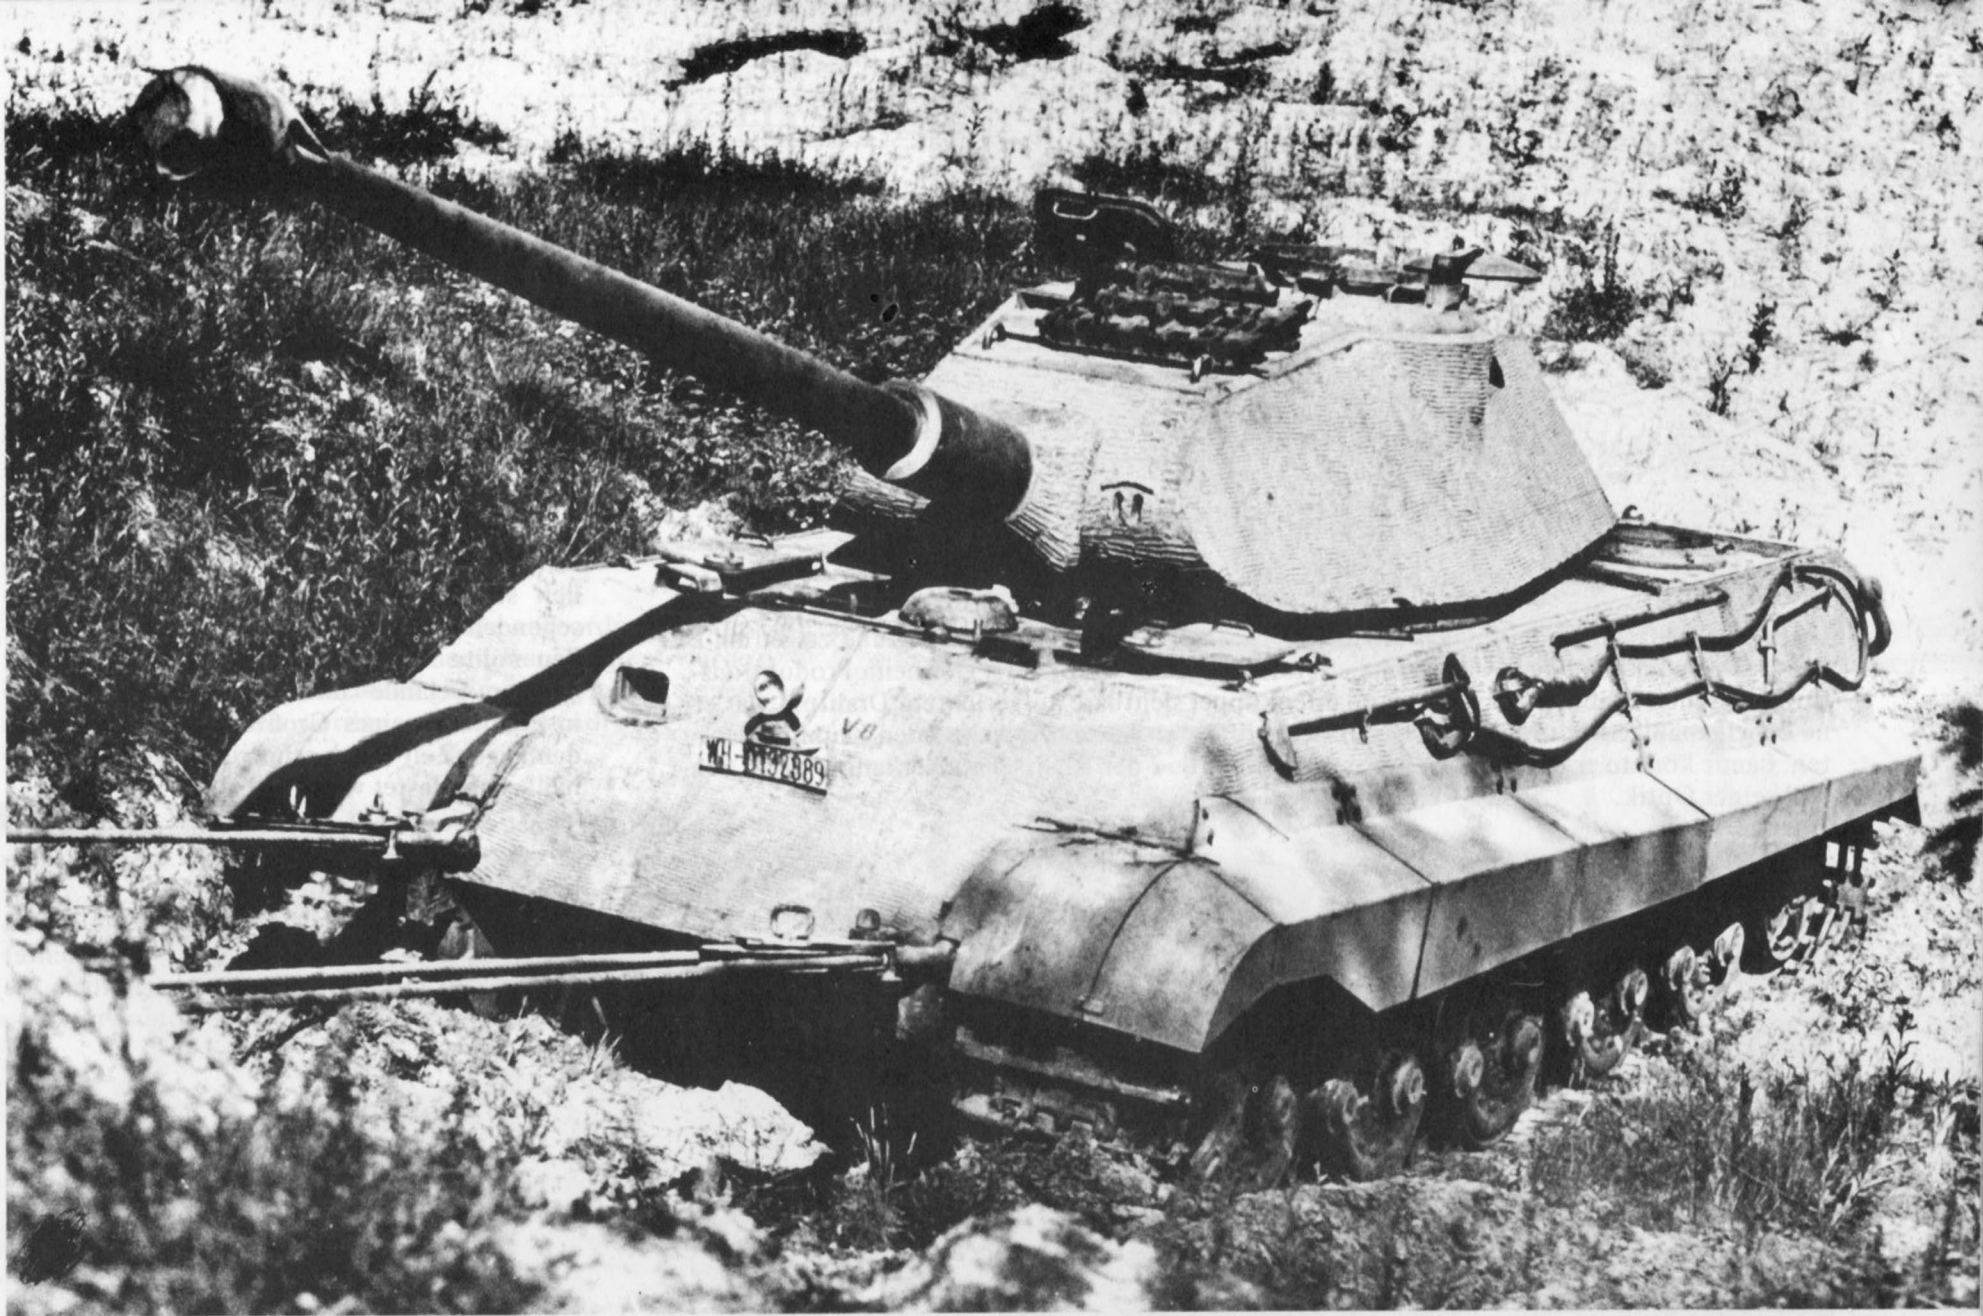
Eine Reihe von Panzern diente der Erprobung. Das Foto zeigt den V 8 in Kummersdorf bei einem Bergemanöver. Beachte das – im Gefecht nicht gebräuchliche – Nummernschild auf der Bugplatte.

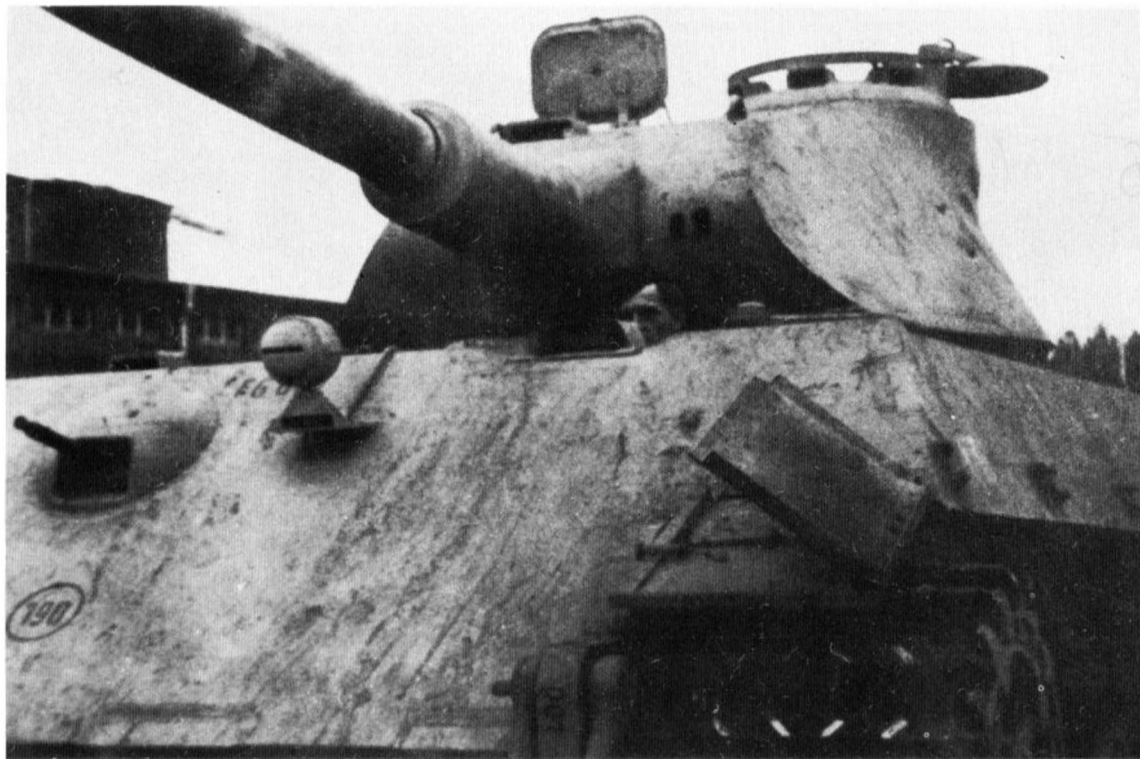
Die beiden Skizzen verdeutlichen die unterschiedliche Turmfrontauslegung und zeigen im Detail die Ausblicköffnungen des Turmzielfernrohres links der Blende. Der beim Produktions-turm zwischen Heißöse und Kommandantenkuppel sichtbare aufgerichtete Drahtpin war eine behelfsmäßige Richthilfe für den aus der geöffneten Luke beobachtenden Kommandanten; damit konnte er ein Feindziel grob anrichten, und der Richtschütze erkannte es im Sehfeld seiner Optik.

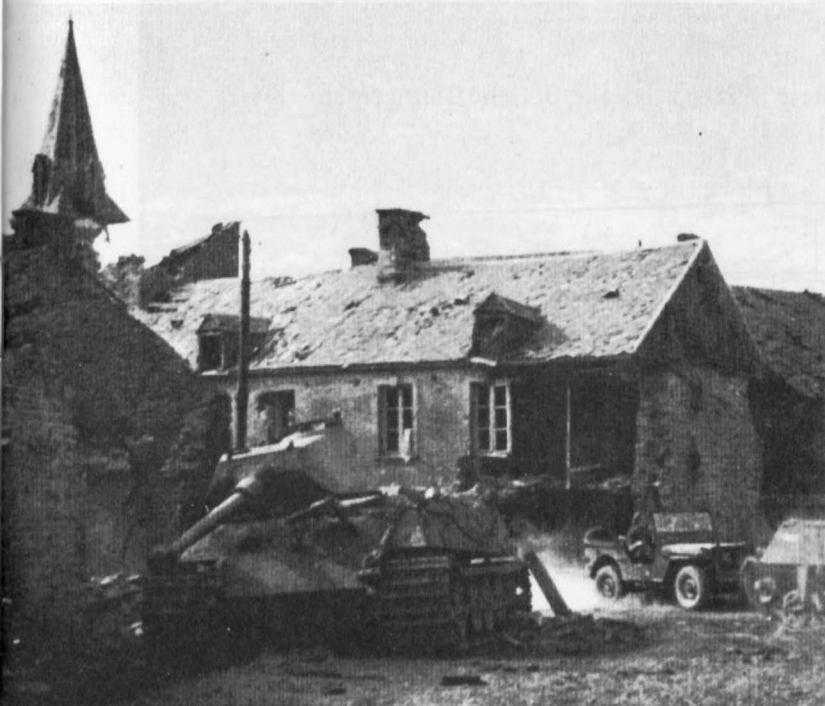
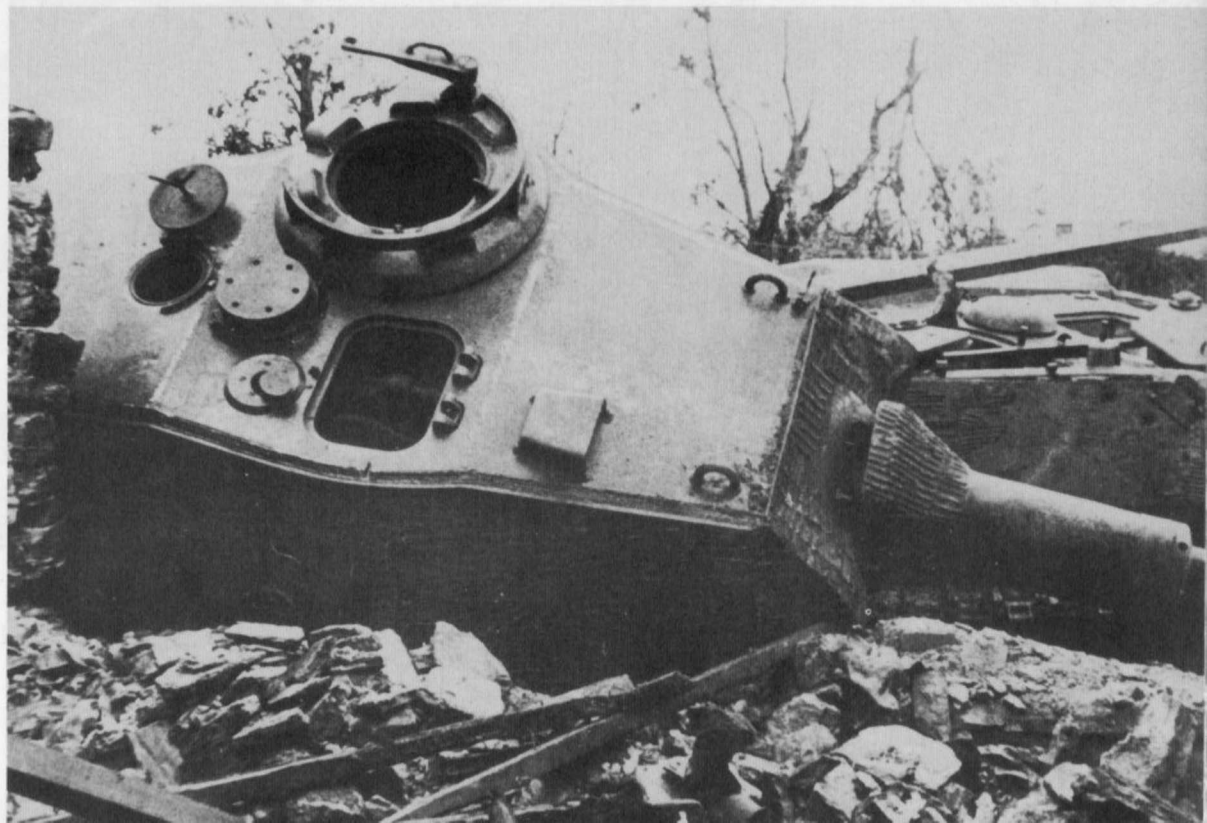
Unten und unten rechts:

Auf beiden Fotos ist ein in Plessis-Grimoult ausgefallener Tiger II zu sehen. Beim späteren Bergeversuch fiel der Turm seitlich herab (Bild rechts).

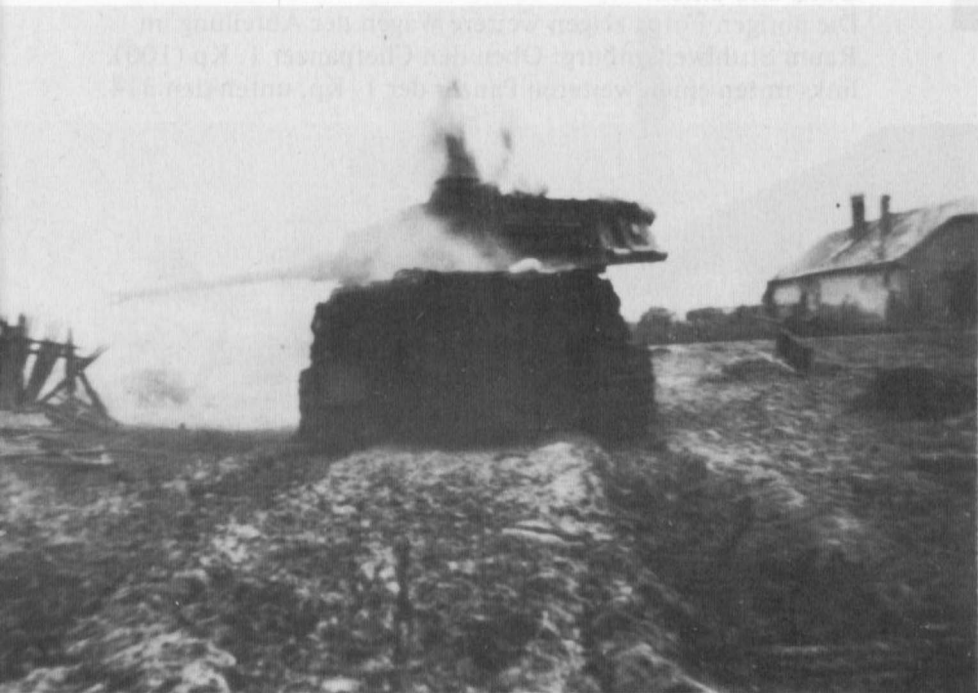
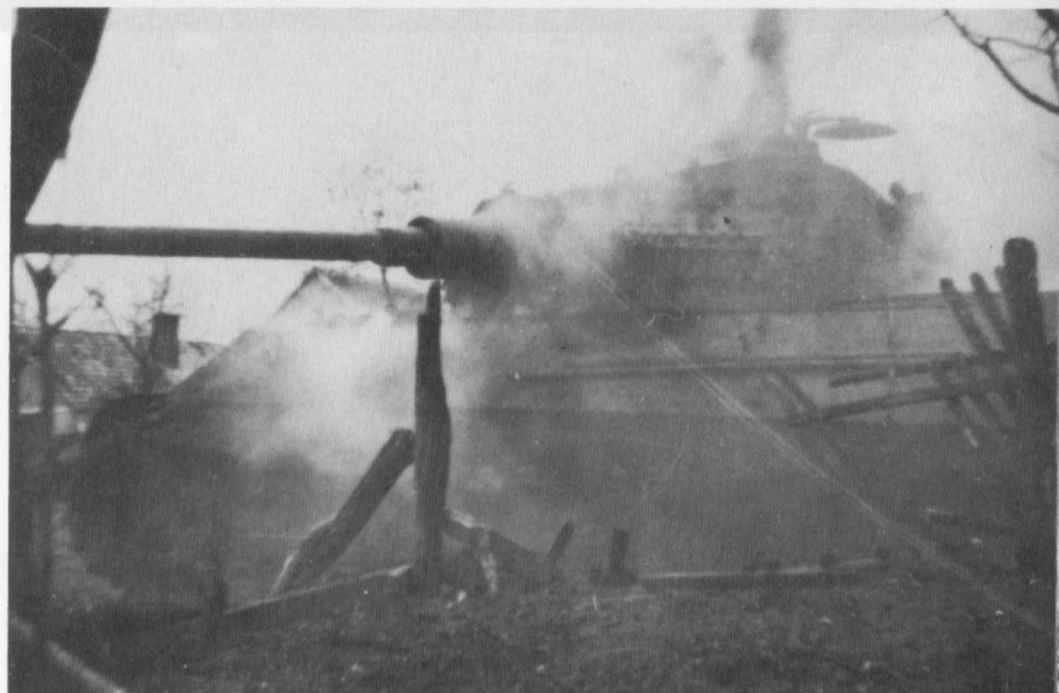
Unten:

Nach Einnahme des Ortes wird das Ausmaß des Verlustes deutlich. Das Nahfoto zeigt den brennenden Panzer, der links vorn einen Wannendurchschuß erlitt. Fahrer und Funker fielen.

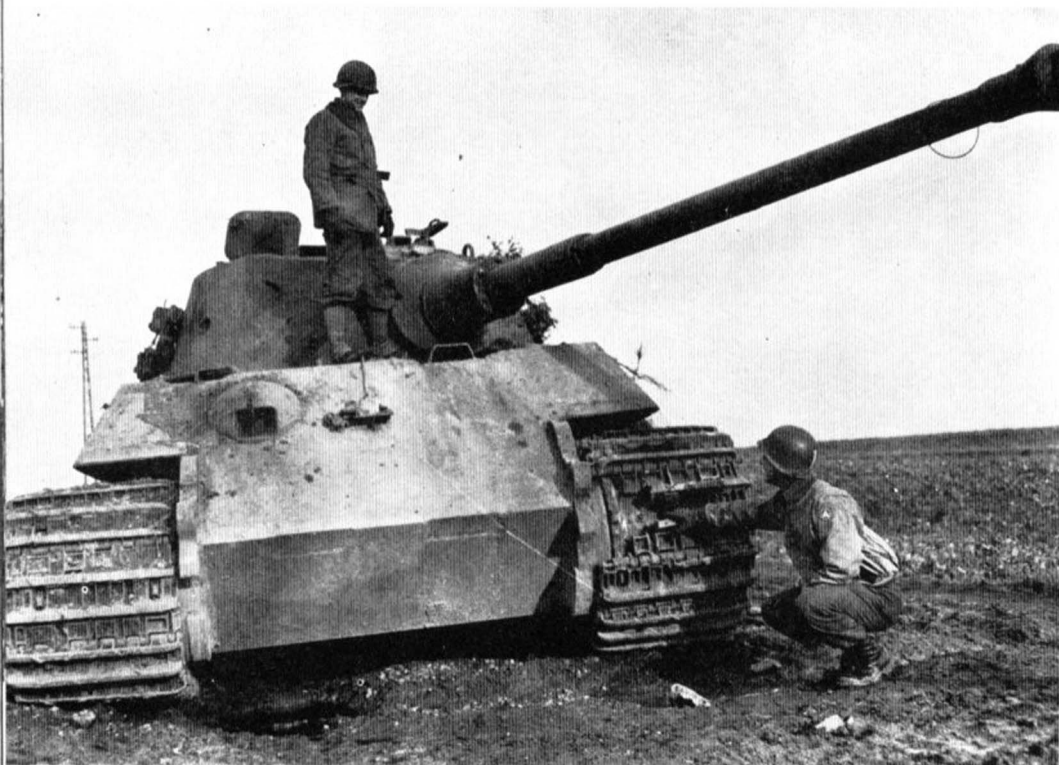
Links: Dieser Wagen erhielt bei Freialdenhoven einen Laufwerktreffer vorn links und wurde aufgegeben. Die US-Bildunterschrift "Abschuß durch einen M-36-Jagdpanzer" (Treffer rechte Turmseite) ist irrig. Viele liegengebliebene Tiger erhielten nachträglich z. T. mehrere "Treffer", die dann alliierte Panzerbesatzungen als Erfolge meldeten.

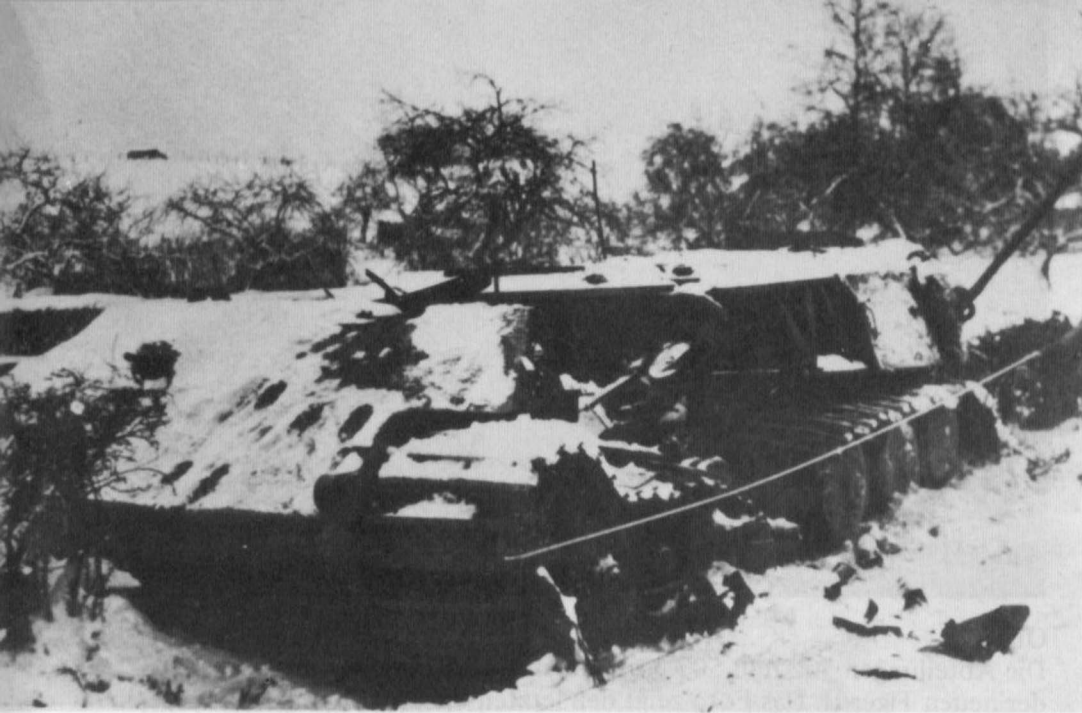
Oben: Bei den Kämpfen nordostwärts Bastogne wurde dieser Panzer bei Moinet
von insgesamt acht Panzergranaten getroffen; der Besatzung gelang es auszubrechen.

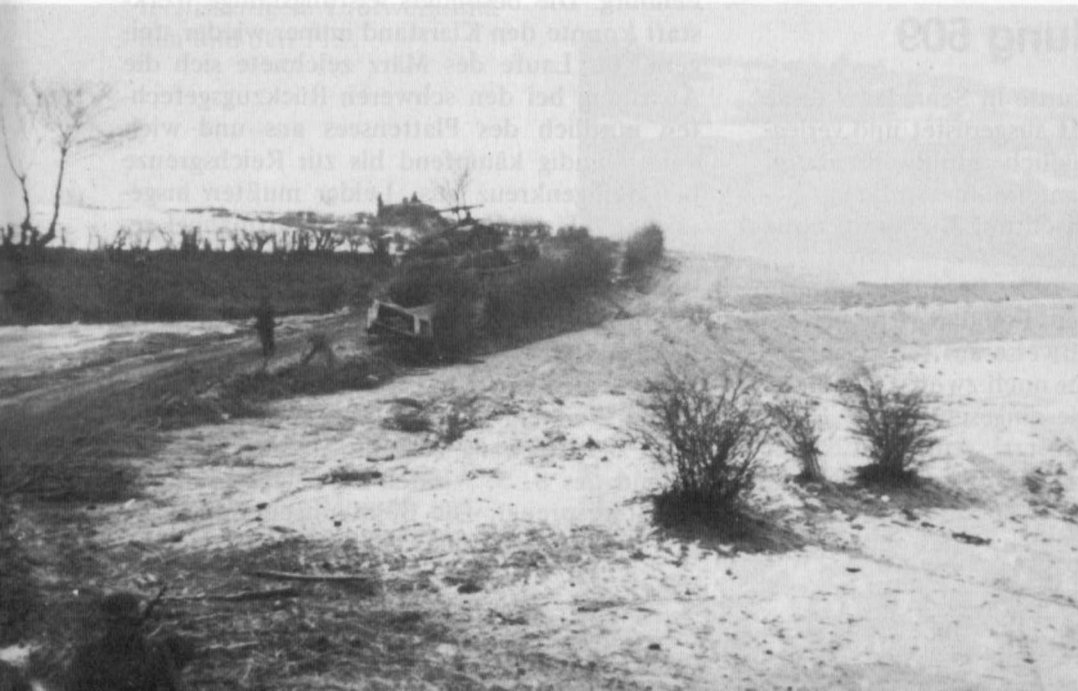
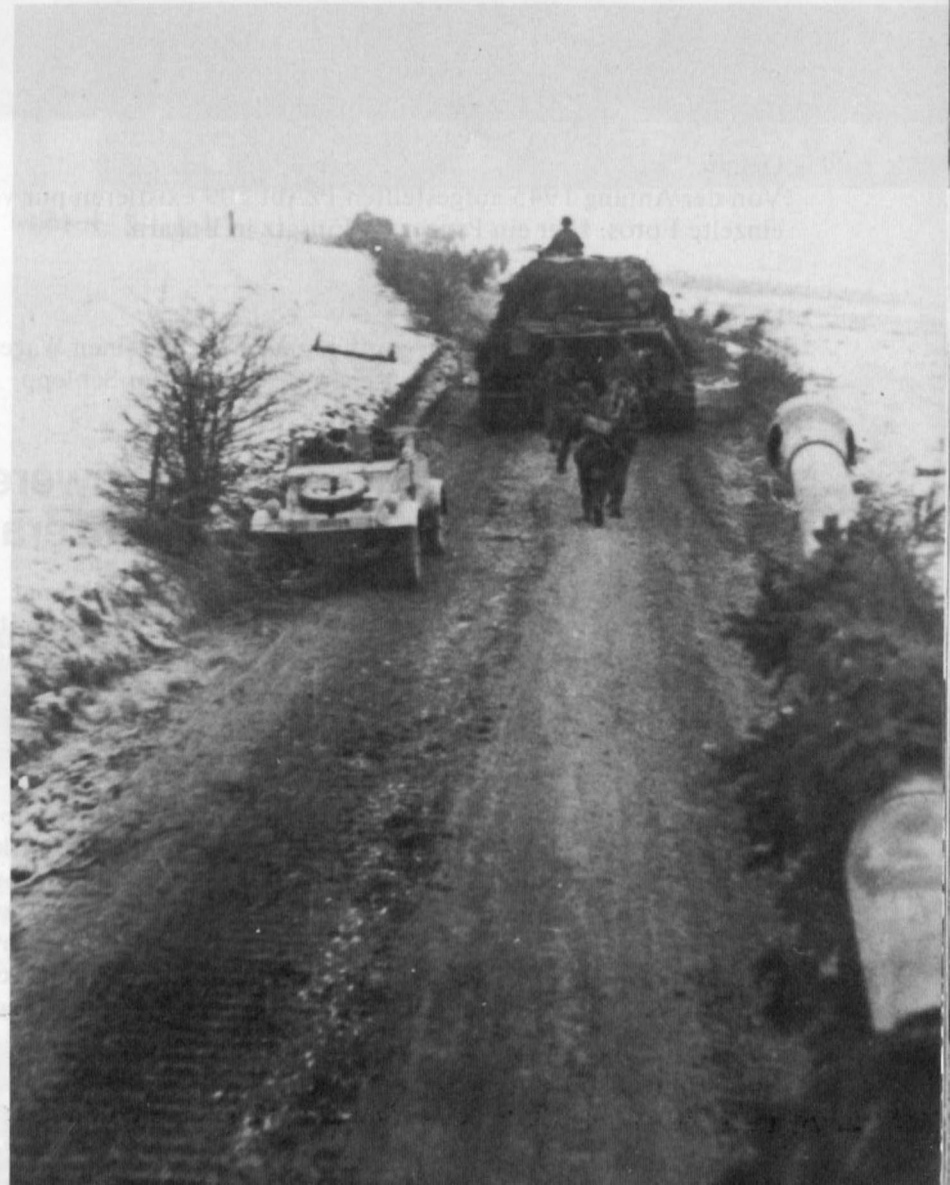
Oben:
Von der Anfang 1945 aufgestellten PzAbt 509 existieren nur vereinzelte Fotos. Hier ein Panzer im Einsatz in Ungarn.

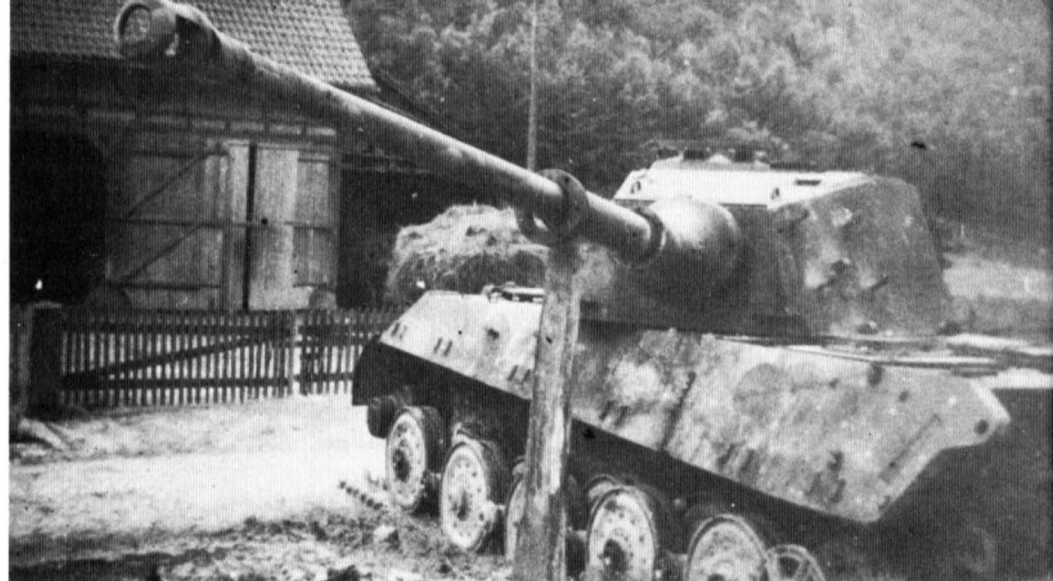
Oben:
Die Abteilungen 502 und 507 erhielten nur noch eine begrenzte Anzahl der neuen Tiger II. Das Foto zeigt den letzten beim Ausbruch aus dem Kessel von Halbe eingesetzten Wagen am Ausfallort; die Abt 502 war mittlerweile in 511 umgeziffert worden.

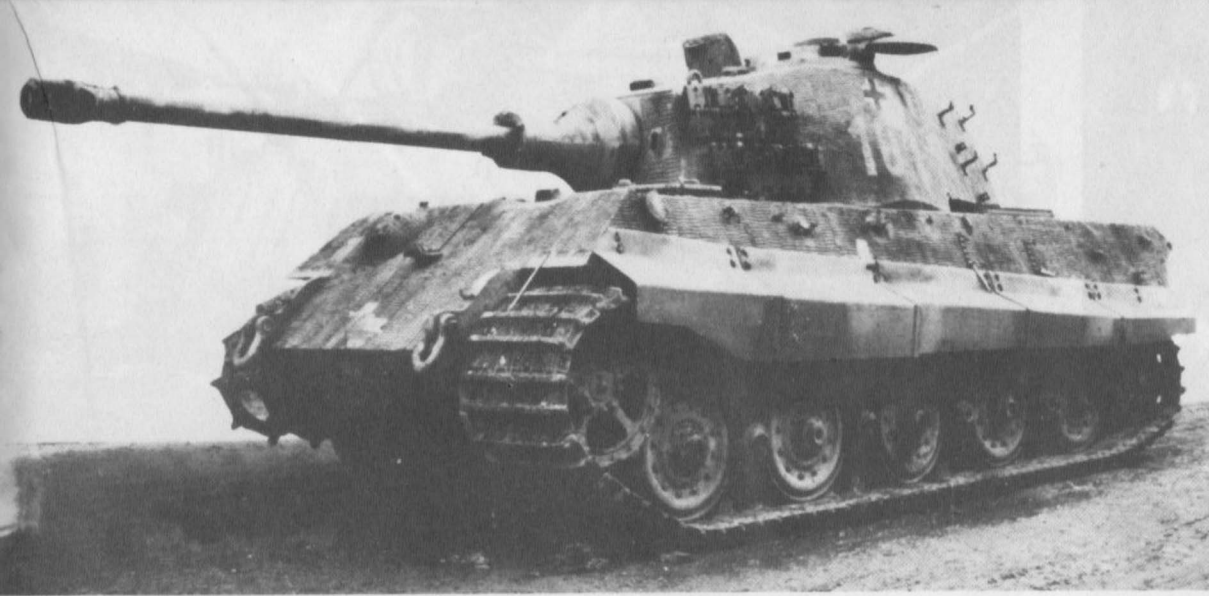
Oben und oben rechts:
Die 1. Kp der SS-PzAbt 101
(später 501) wurde mit neuen
Königstigern ausgestattet und
kam noch in Ostfrankreich
zum Einsatz. Die beiden o-
beren Fotos zeigen den 101 mit
rechtsseitigem Laufwerkscha-
den und den 113.

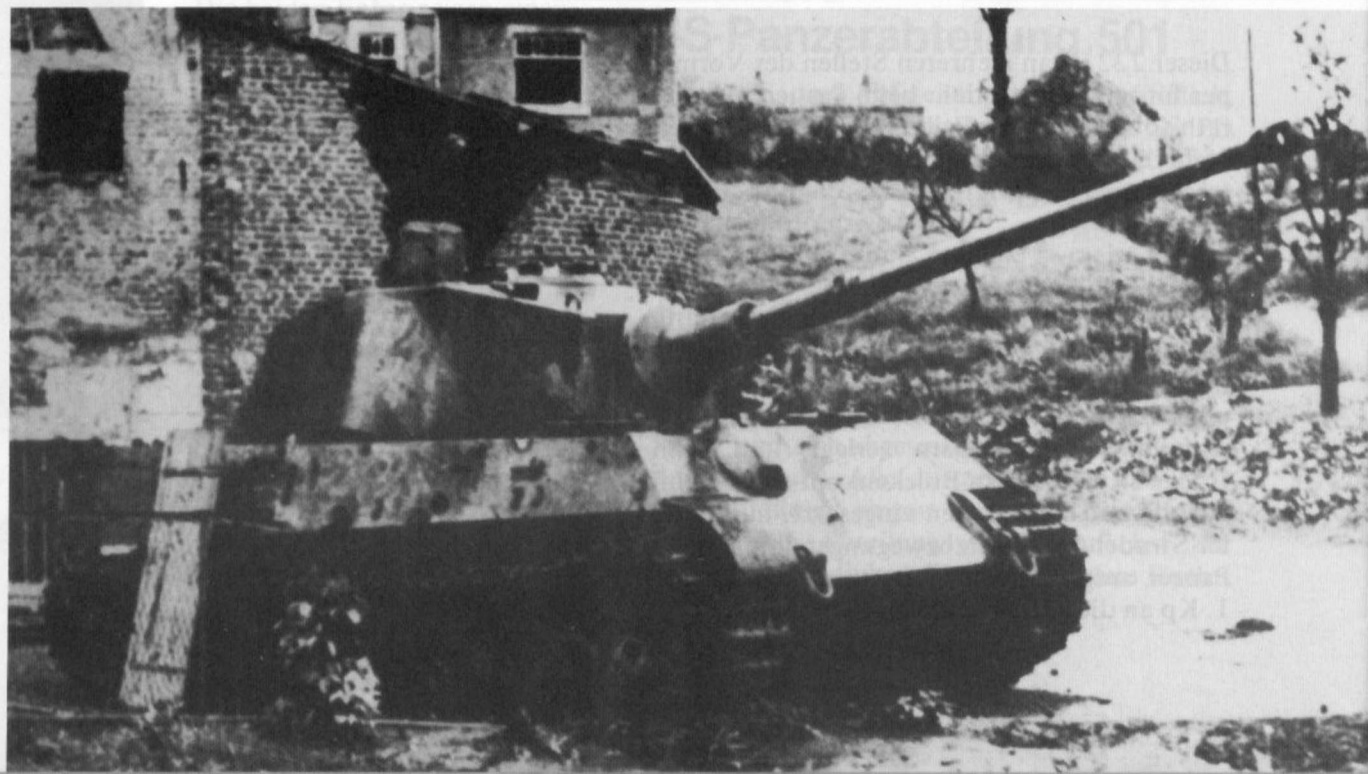
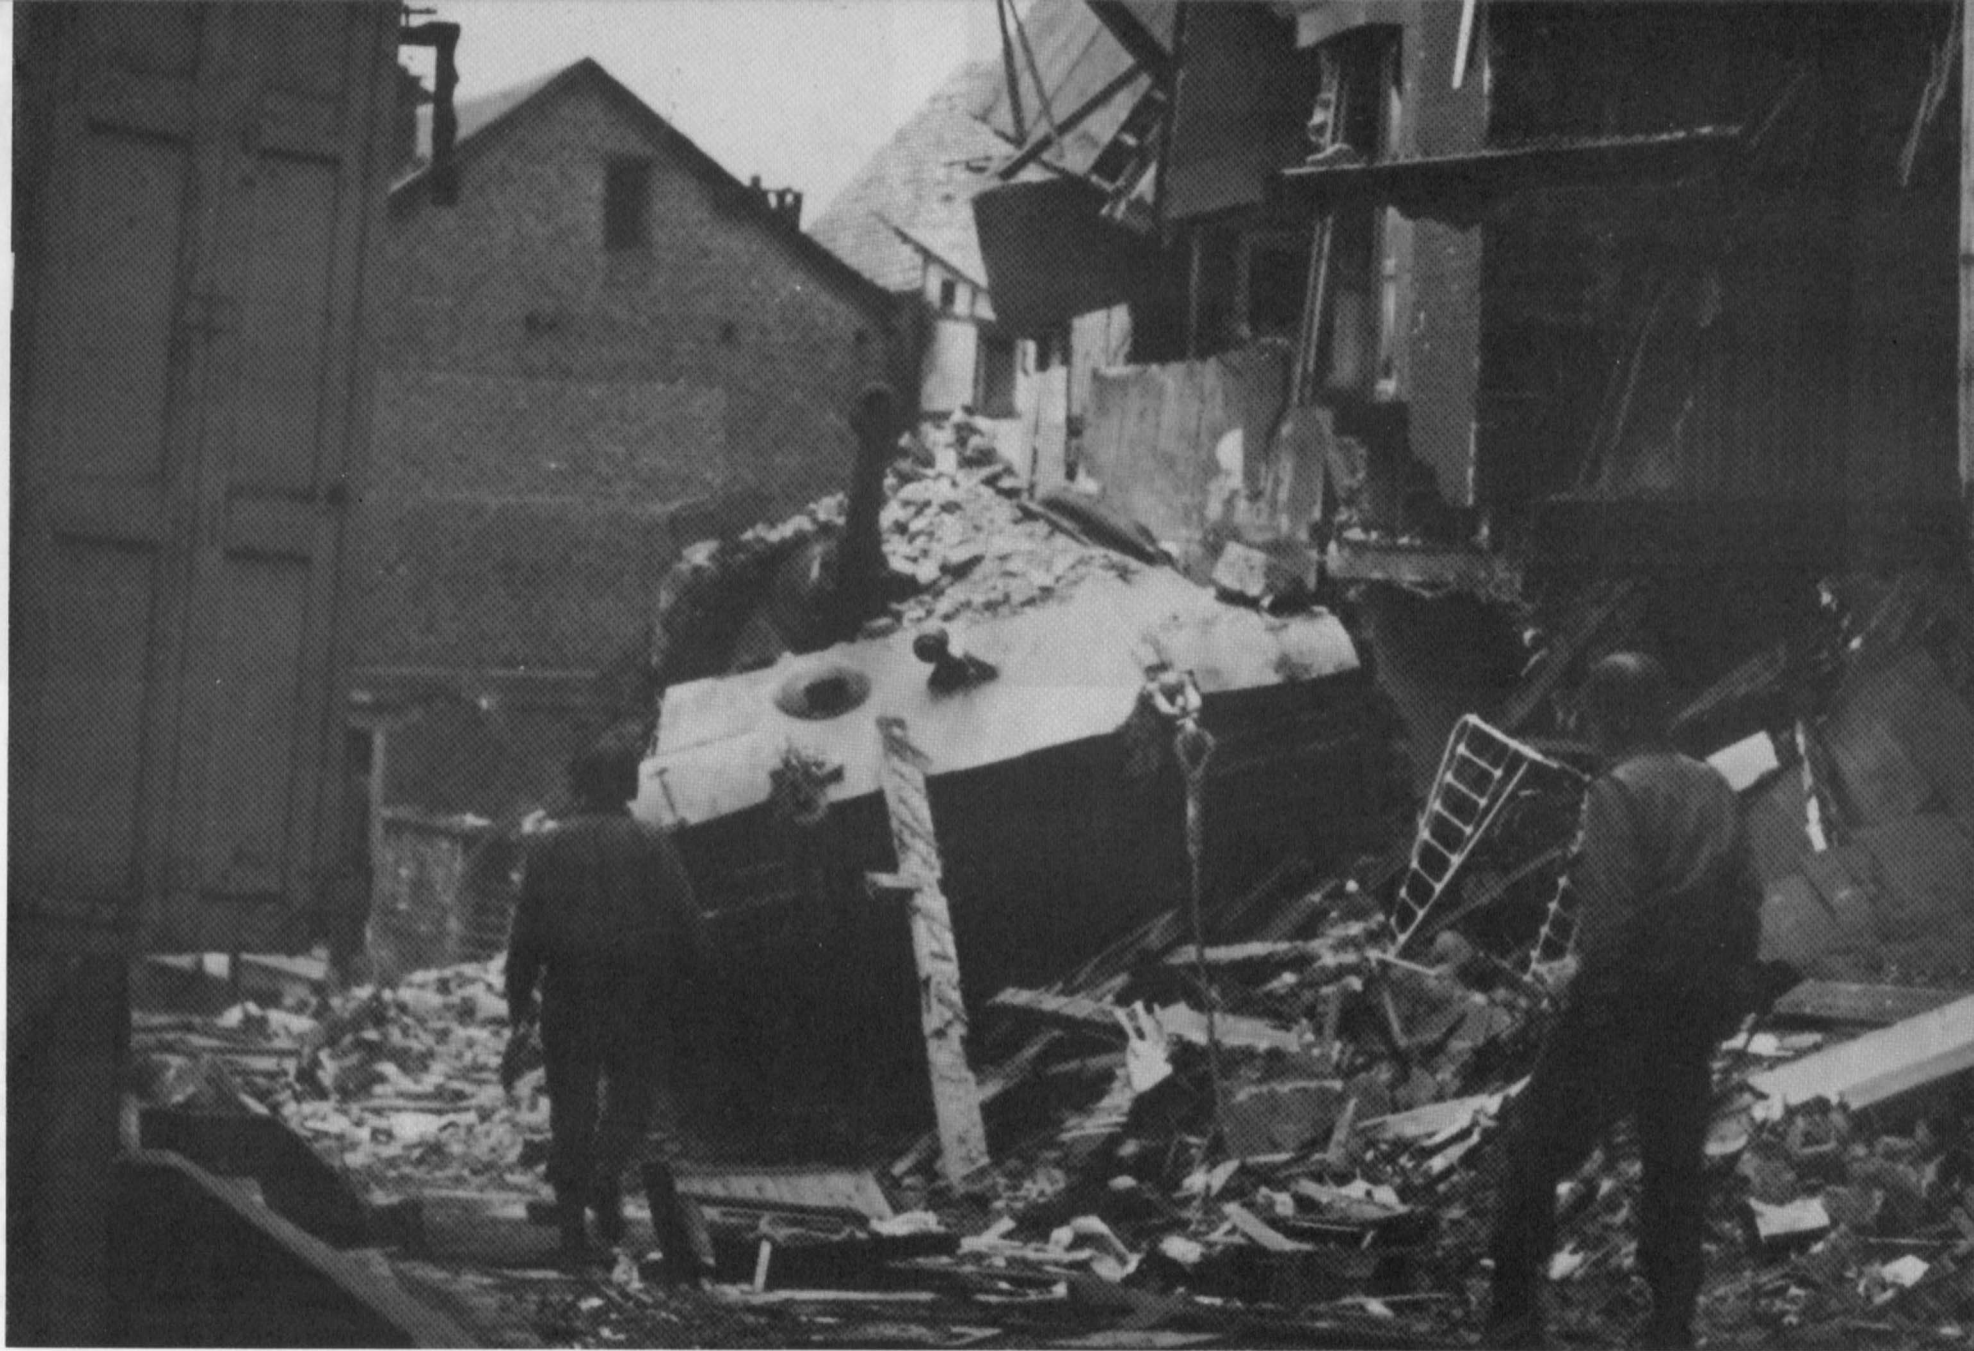
Um die Drehscheibe Stavelot kam es tagelang zu Kämpfen. Der 222 wird beim Vorgehen auf die Ablève-Brücke vorn links an der Wanne getroffen und muß aufgegeben werden.

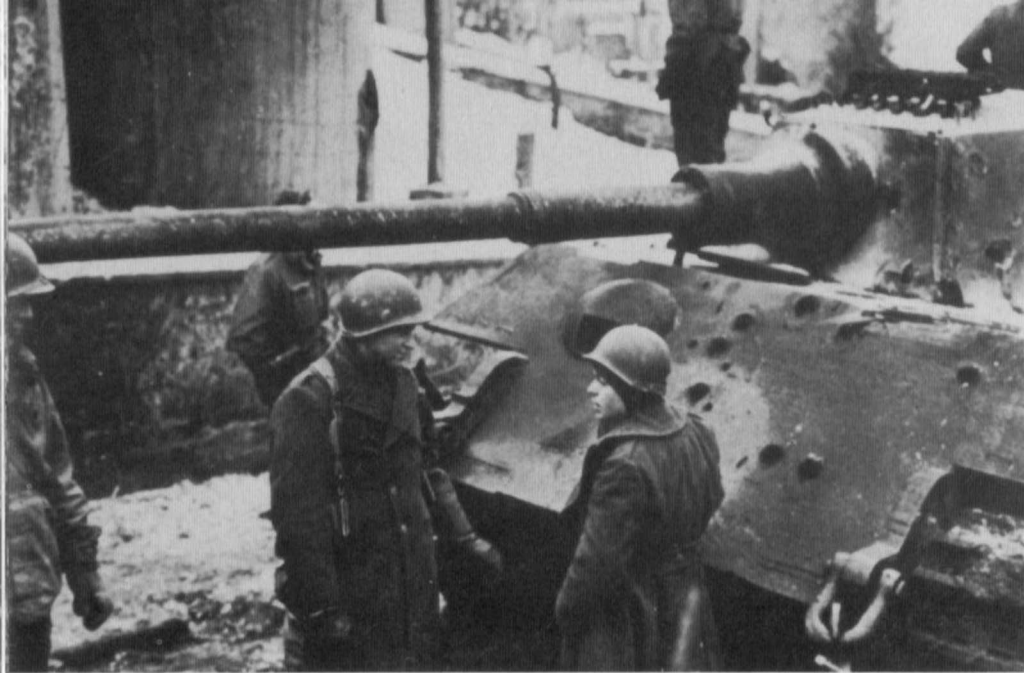
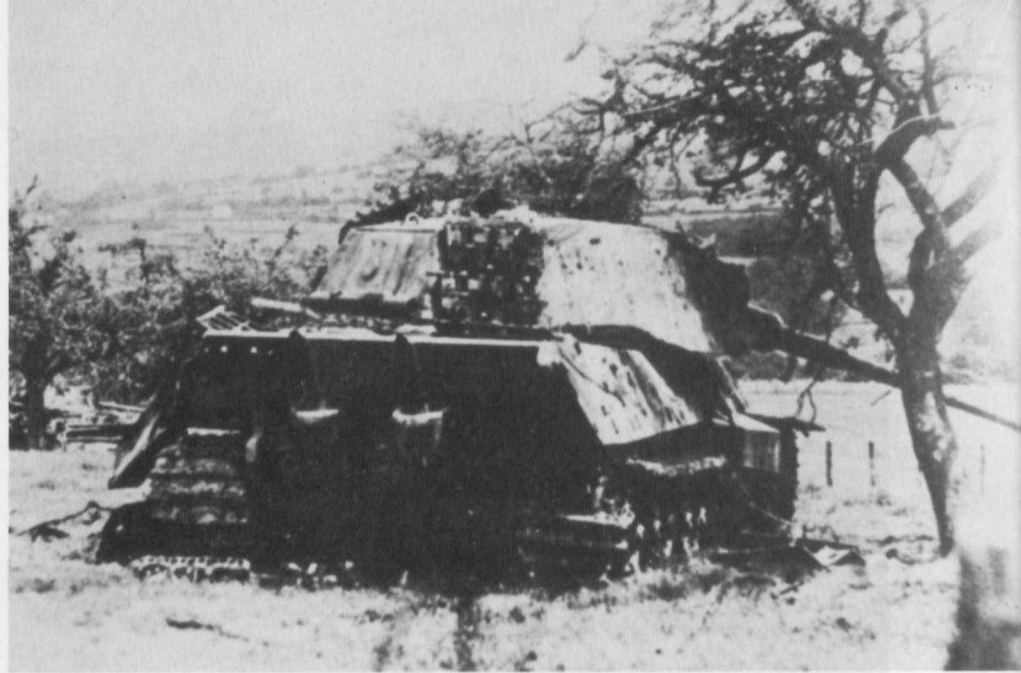
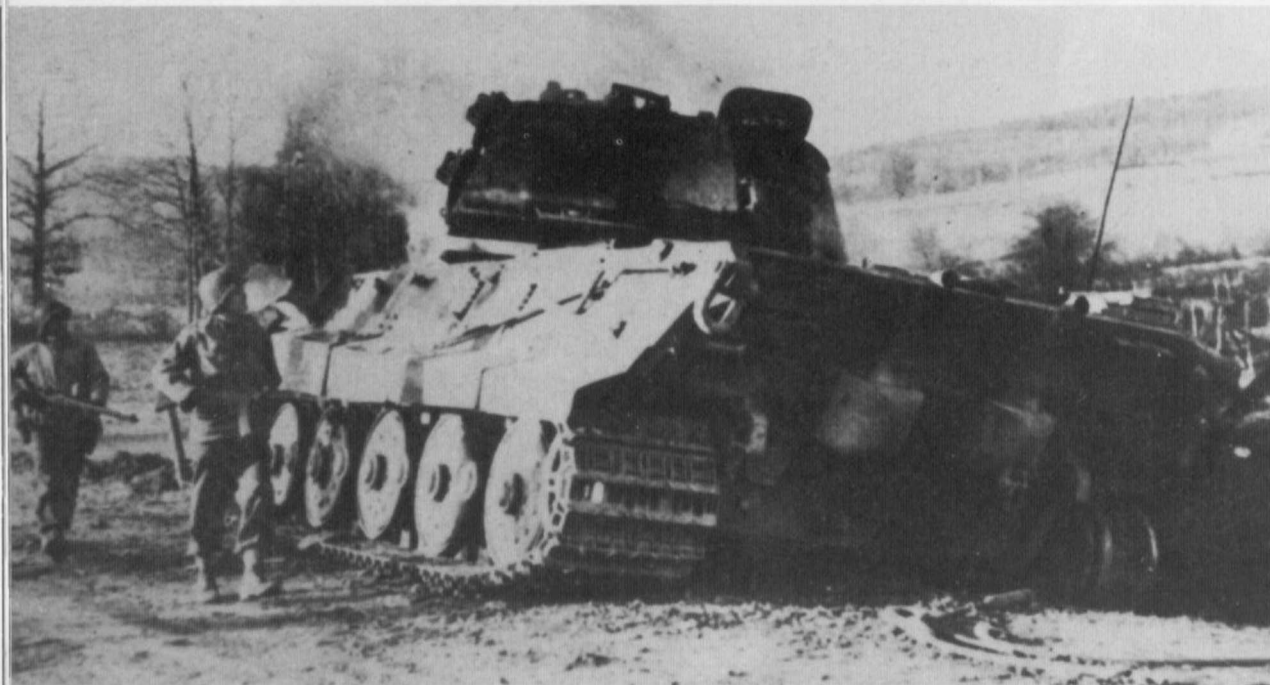
Der Chefpanzer der 1. Kompanie erhielt in Stavelot in der Rue Haute-Rivage mehrere frontale Paktreffer und kollidierte beim Zurücksetzen mit dem Haus Nr. 9. In den herabstürzenden Trümmern fuhr sich der Panzer fest.

Von den insgesamt vier in La Gleize zurückgebliebenen Königstigern befanden sich zwei in der Gehöftegruppe Werimont, hier ist der 211 zu sehen.

Mitten in La Gleize, am Fuße des Chemin Vieille-Voie, befand sich nach Ende der Kämpfe ein weiterer Tiger II, auf den am 18. 1. 1945 Soldaten der 82. US Airborne Division Schießübungen mit der Bazooka durchführten. Zu ihrem Erstaunen schlugen die Hohlladungen frontal nicht durch.

Ein Panzer der 3. Kp warf auf der N 33 an der Kreuzung K 22 (1.200 m vor La Gleize) die rechte Kette und konnte nicht mehr beweglich gemacht werden. Tage später inspizierten US-Soldaten den Wagen und zündeten eine Handgranate im Turm.

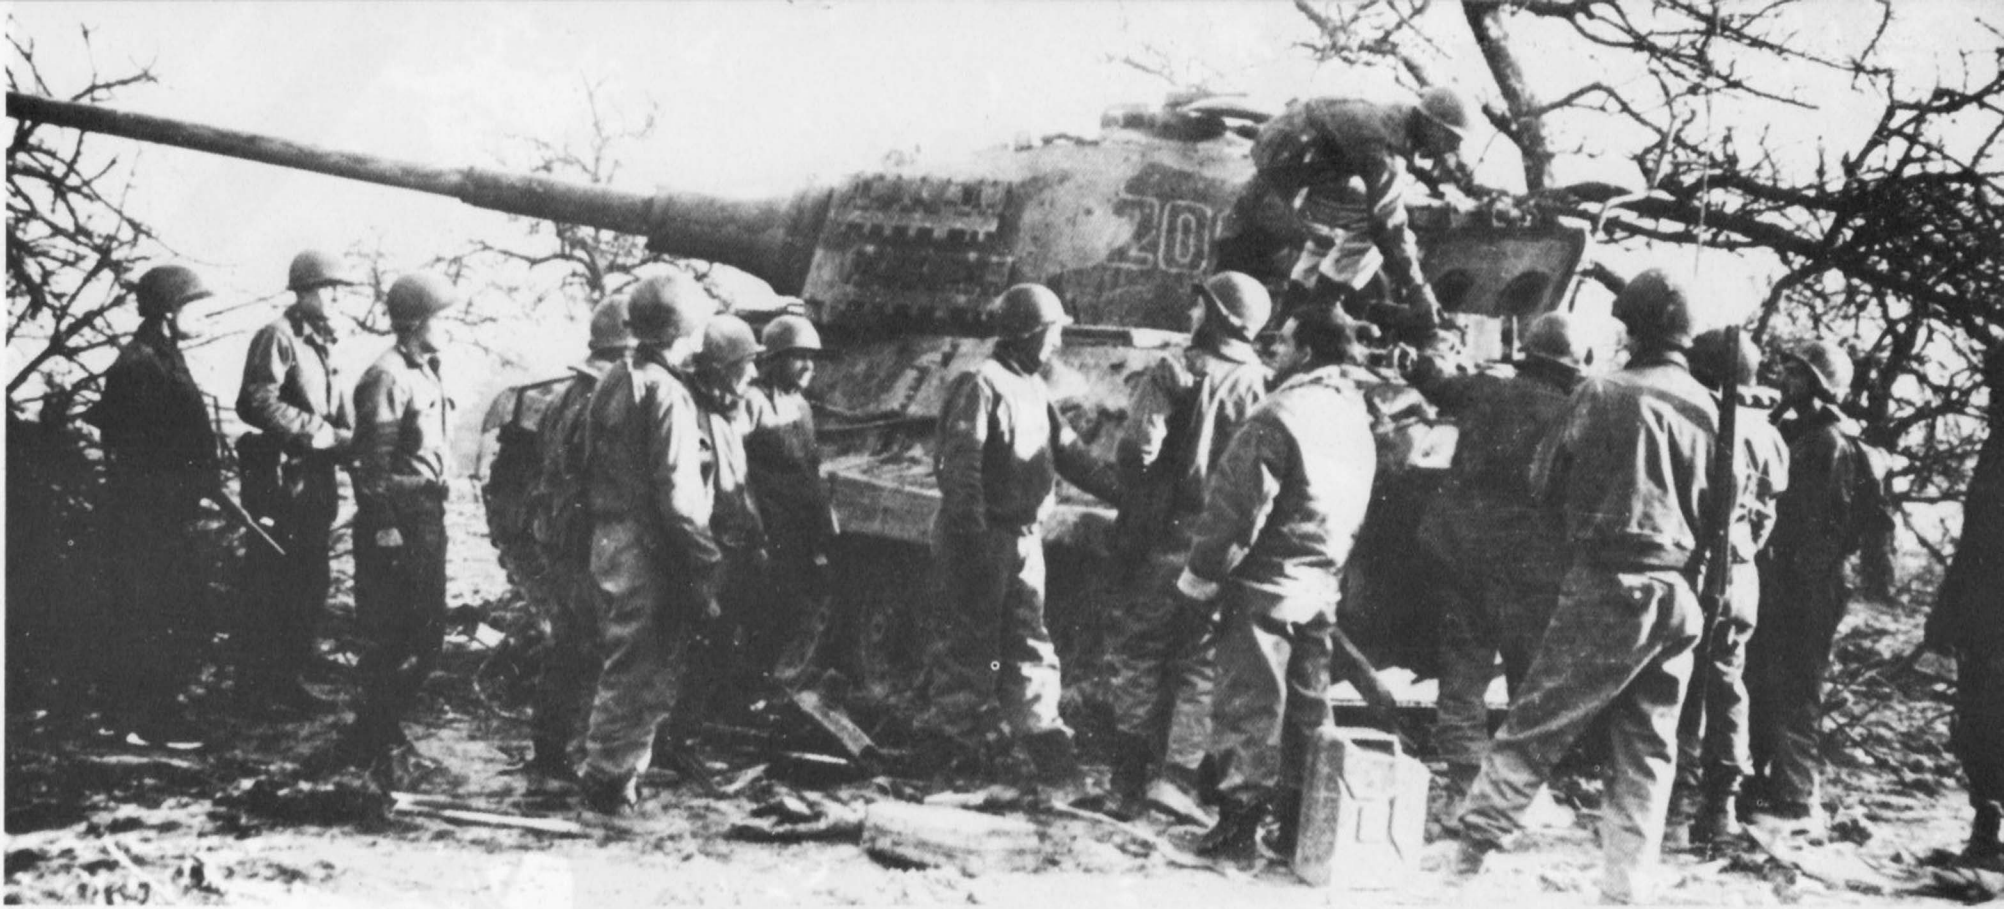
Ohne Betriebsstoff blieb auf einem Feld der Tiger 204 stehen.
 Nach dem Wiederauftanken fuhren US-Soldaten den Panzer drei
 Kilometer in Richtung Bahnhof Roanne-Coo. Er gab aber an der
 Steigung den Geist auf (rechts) und stand noch wochenlang dort,
 bevor das Verkehrshindernis den Abhang hinabgeschoben wurde.
