Der „Königstiger“ 2. Band

Entwicklung · Verbände · Einsatz · Verbleib

Band 111
DM 9,80

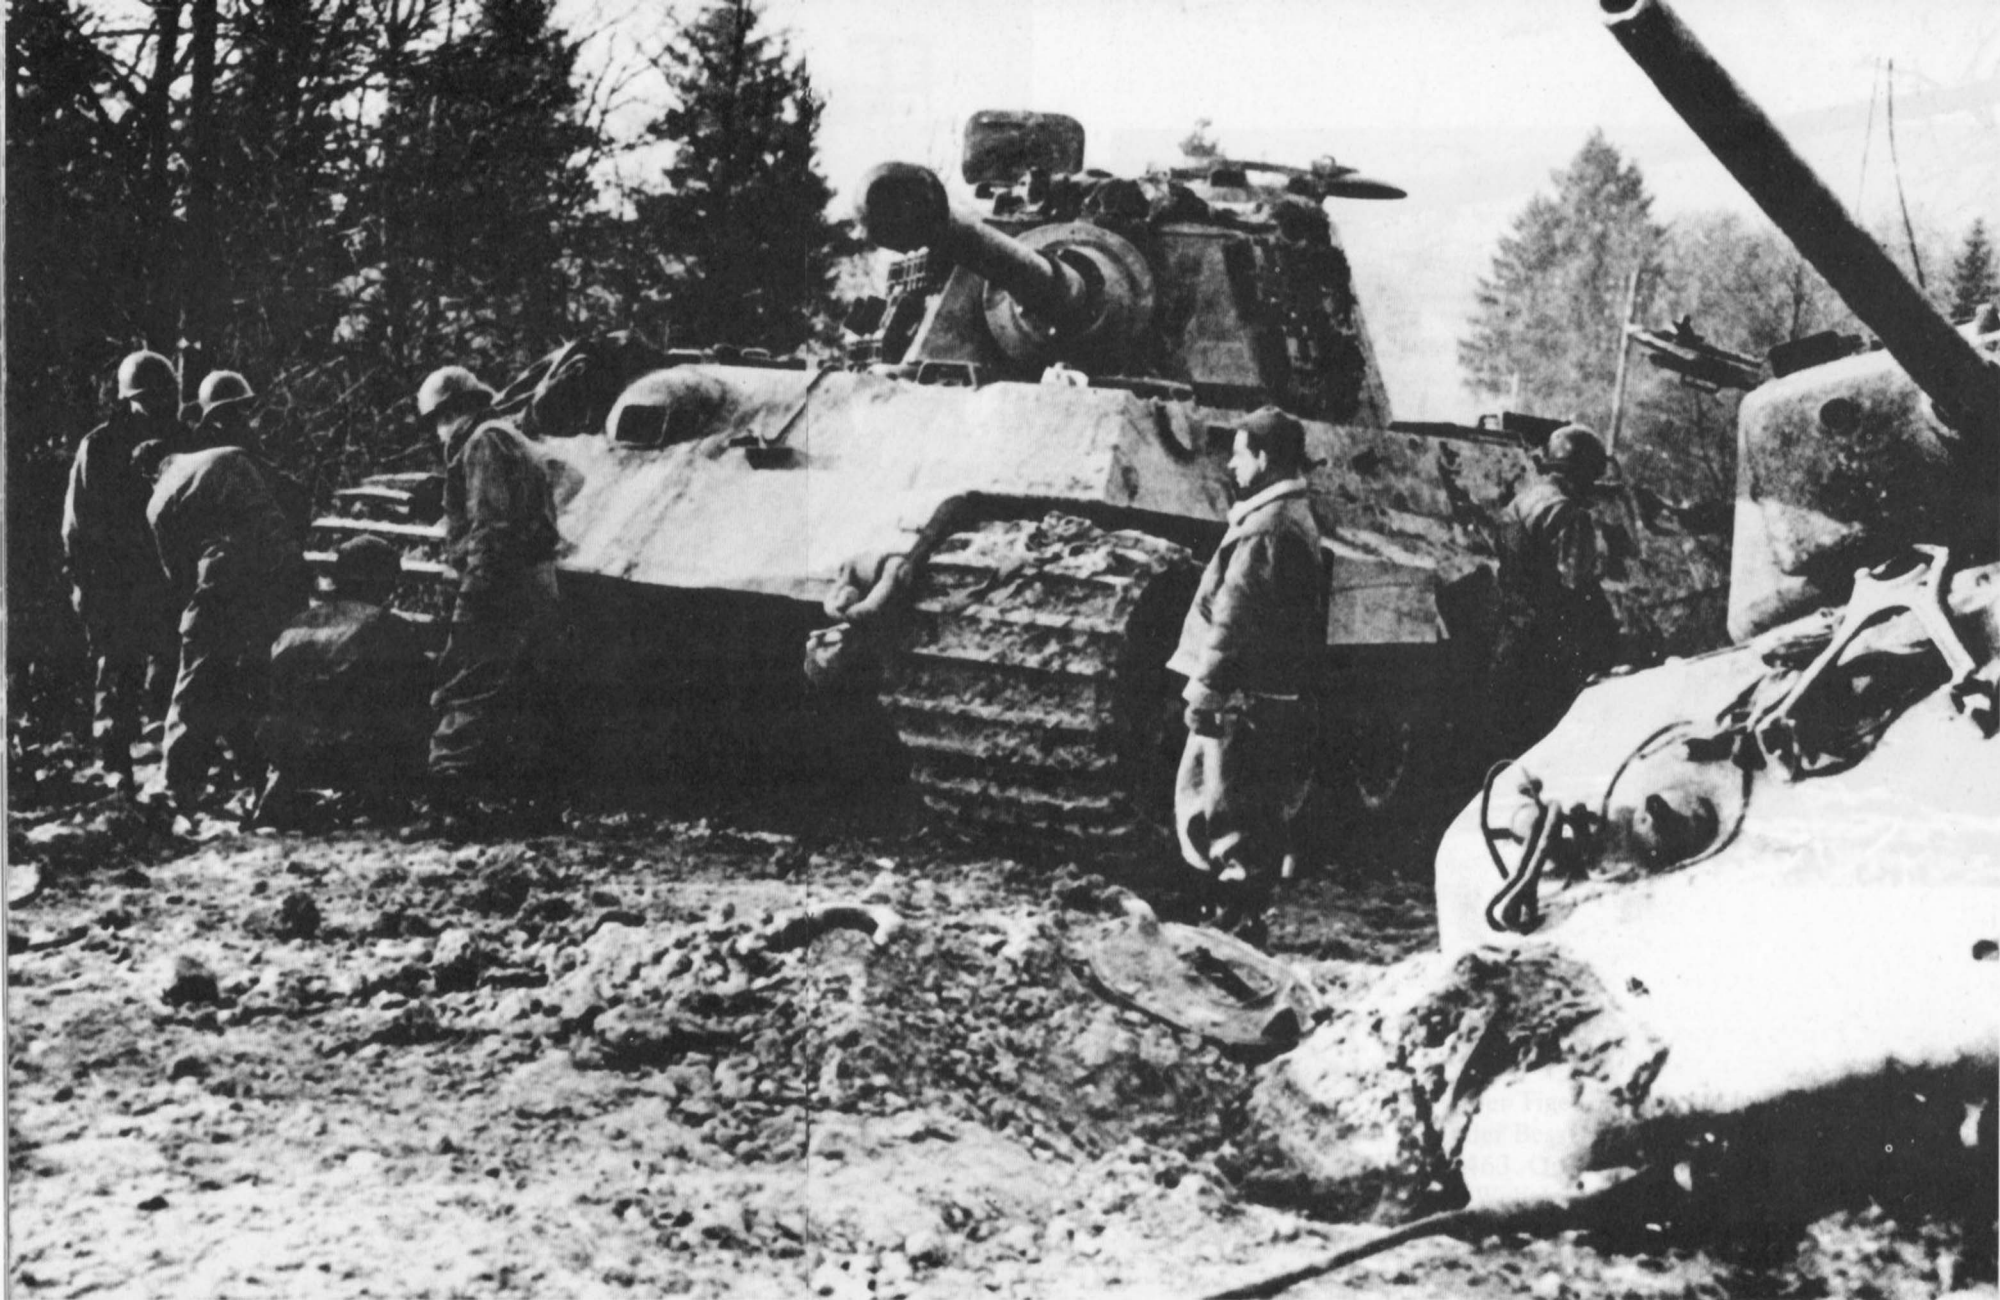
Nördlich La Gleize war zur Sicherung der N 33 in Richtung Borgoumont der Tiger 334 eingesetzt. Dieser hielt US-Panzerspitzen auf, erhielt dabei rechtsseitig jedoch einen Laufwerkstreffer. Rechts befindet sich das Wrack eines vernichteten M 4 A 1 (76). Zwecks Freiräumen der Straße wurde er nach Öffnen der Ketten nach rechts in den Straßengraben bugsiert.

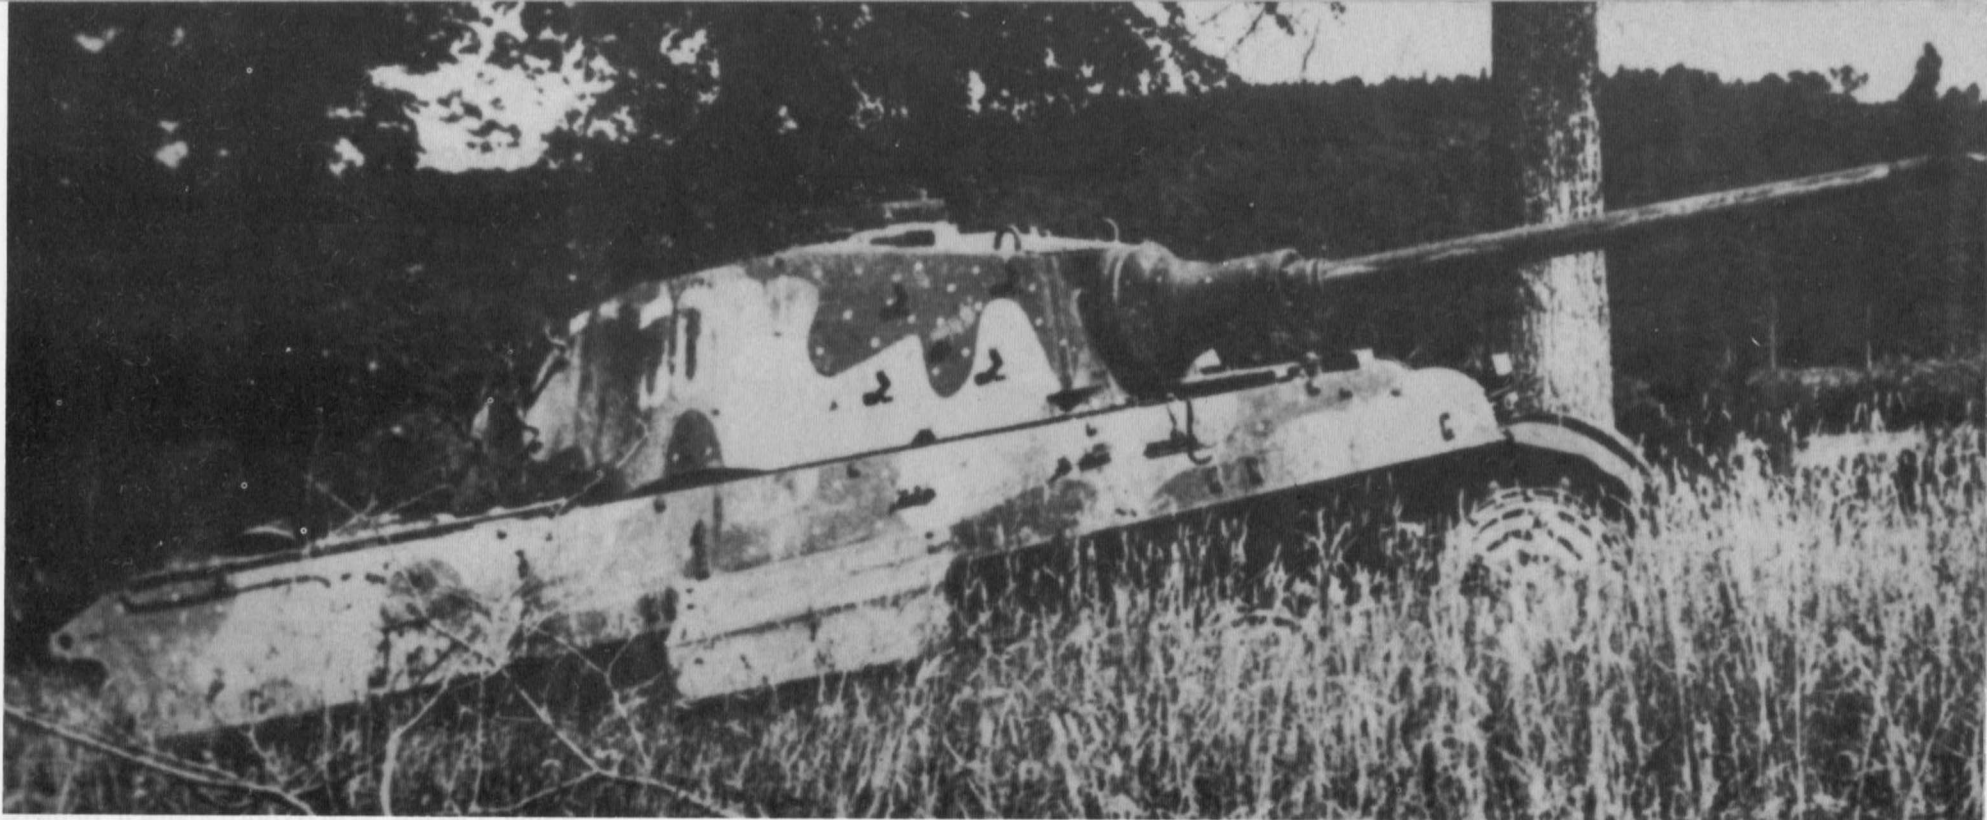
Oben:

Hinter Stavelot erlitt der 003, der auf den Tondorffotos (Seite 34) zu sehen ist, einen Laufwerkschaden. Bevor die Besatzung ihn aufgab, belüftete die Besatzung die Rohrbremsen, so daß die Kanone nach dem letzten Abschuß nicht wieder nach vorn lief.

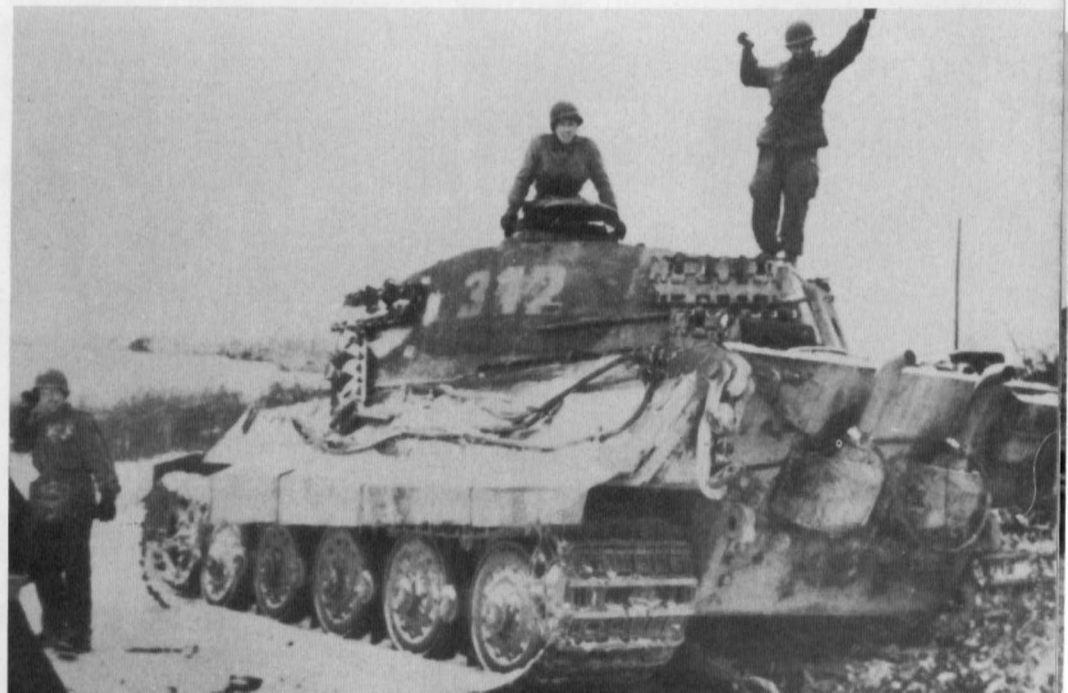
Rechts:

Der Panzer 312 blieb bei Goronne, westlich Vielsalm liegen und fiel in die Hände von US-Truppen.

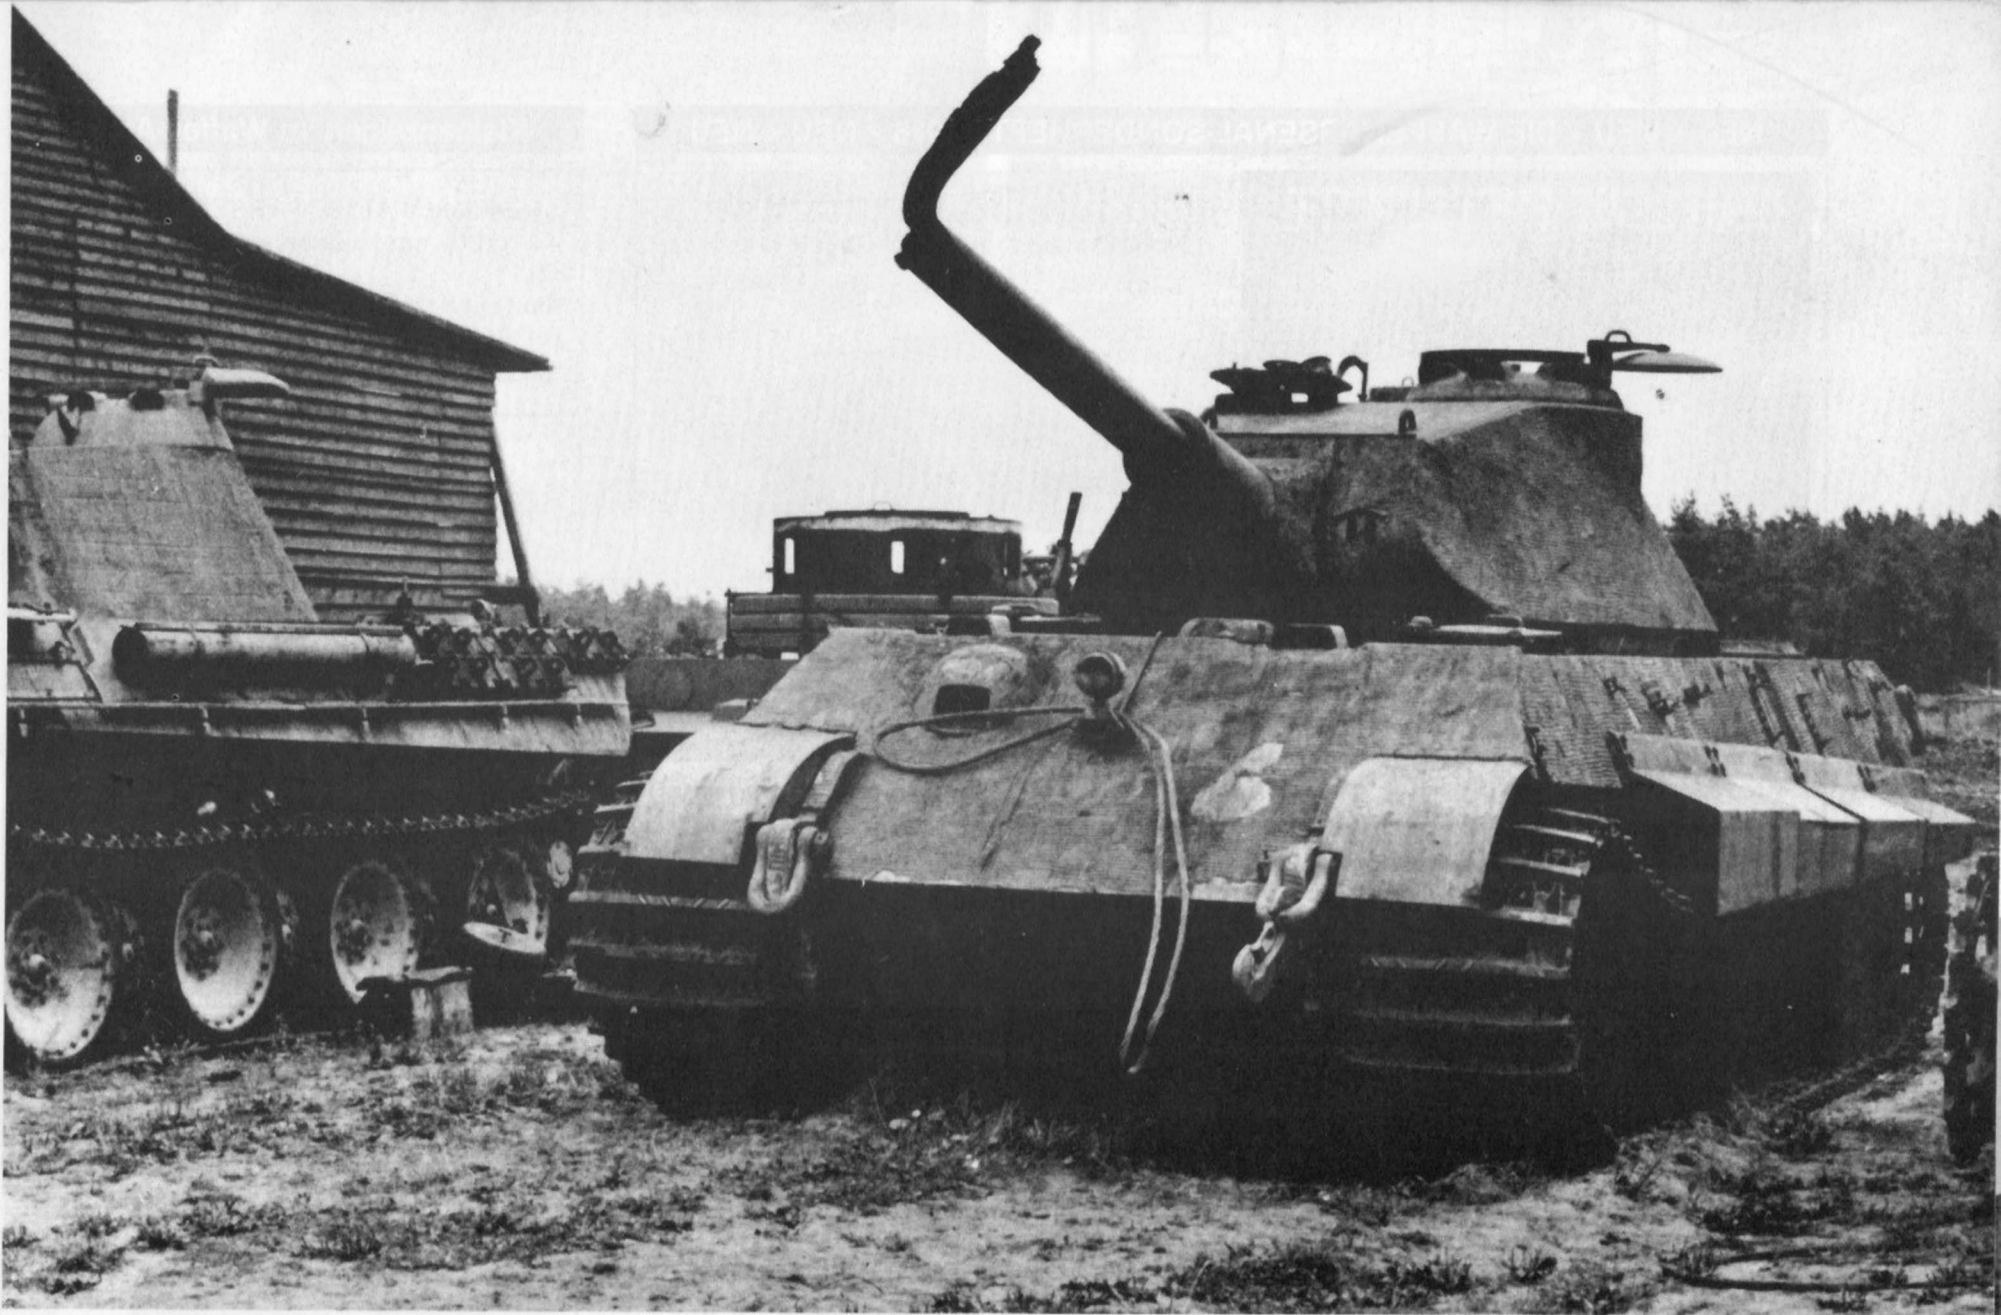
Das Ende: Ein durch eine Rohrsprengung unbrauchbar gemachter, auf dem Gelände der Panzerabteilung 500 in Paderborn zurückgelassener Tiger (mit Porscheturm) wartet auf seine Verschrottung. Rechts vom Panzer steht ein Pzkw V Panther, schräg dahinter ist das Turmgewicht zu sehen, das auf dem VK 4501 (H) aufgesetzt war.

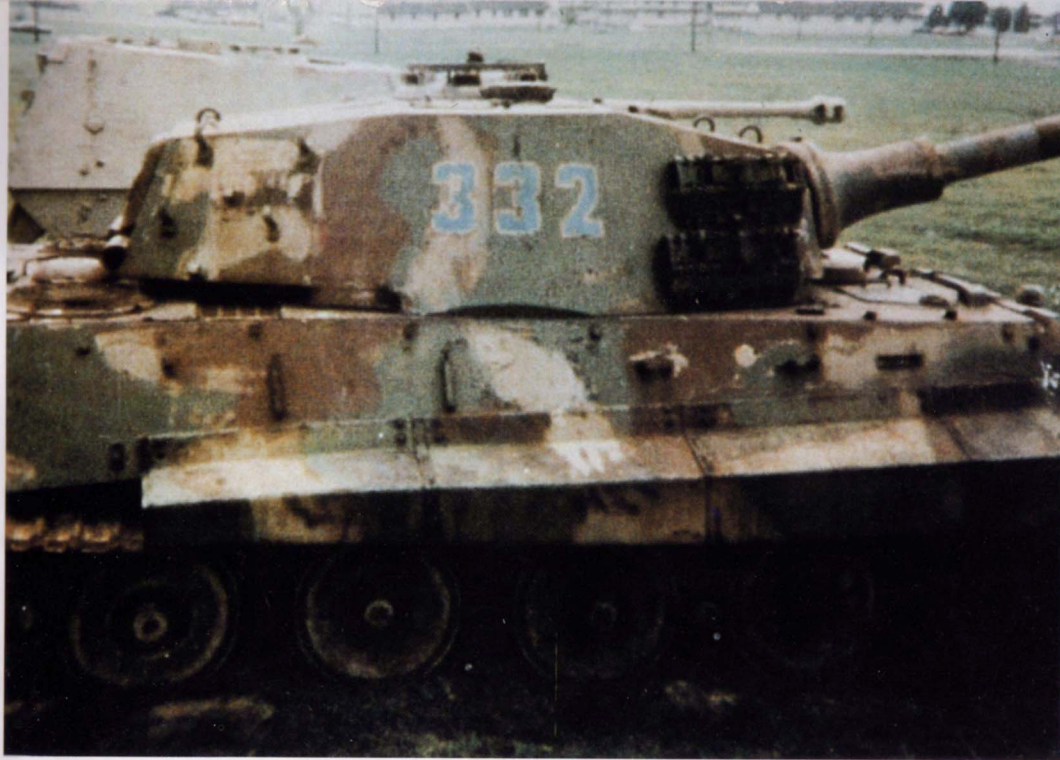
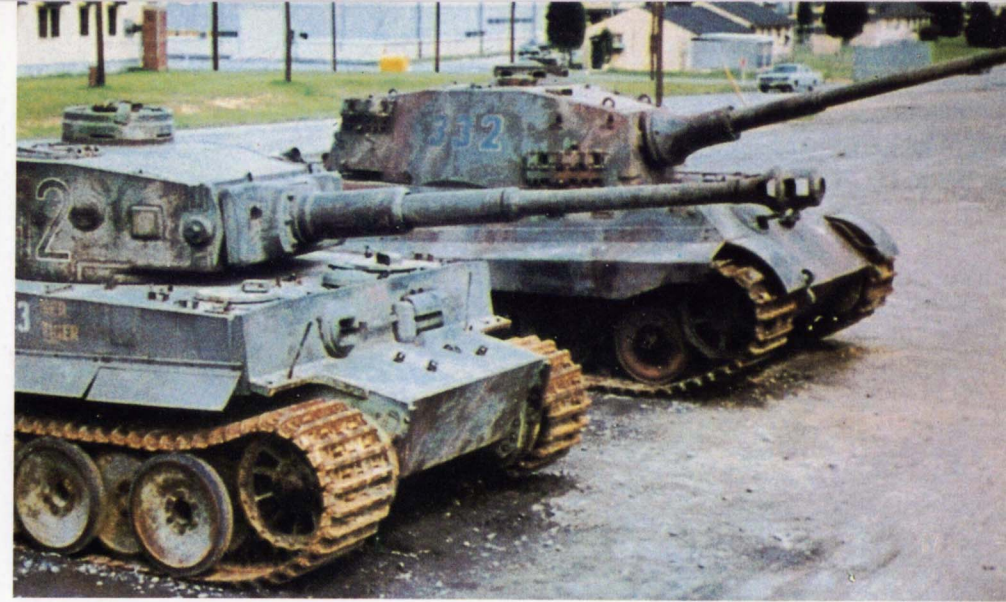
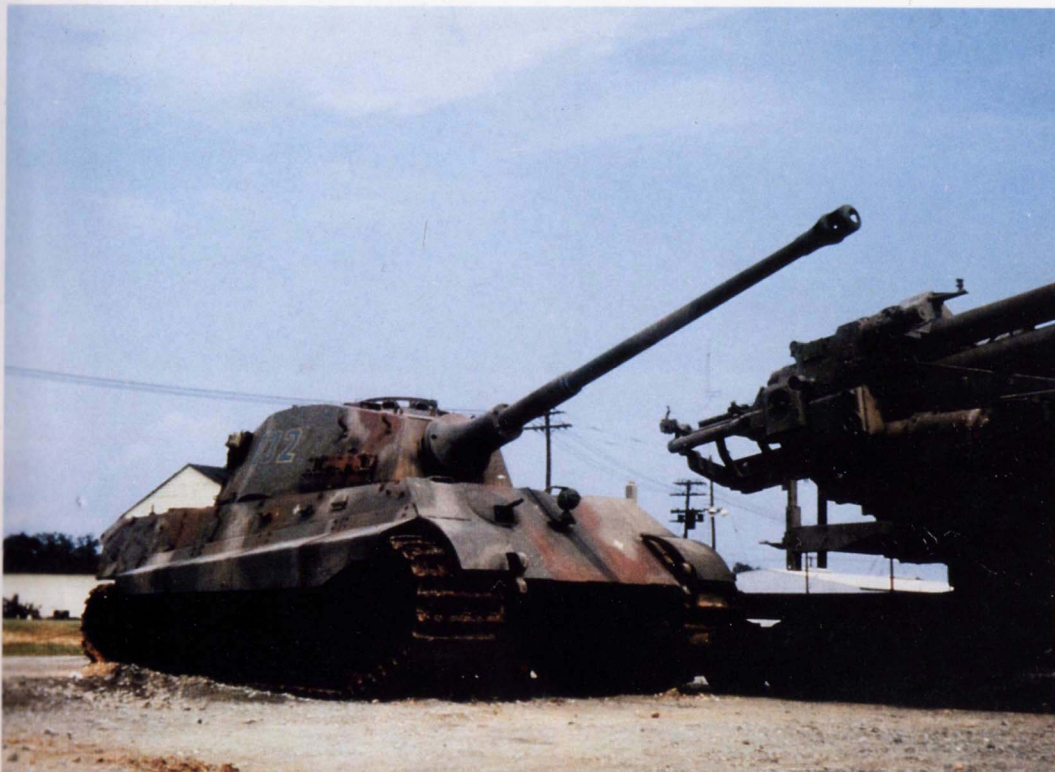
Diese drei seltenen Farbfotos wurden kurz nach dem Krieg (oben links) bzw. Anfang der 50er Jahre aufgenommen und zeigen den in Aberdeen, USA, befindlichen Panzer im Originalzustand mit der blauen Turmnummer. An den vorderen Wannenseiten sowie links auf der Bugplatte ist das Abzeichen der sPzAbt 506 aufgebracht (weißes Kreuz auf rotem, runden Untergrund). Später wurde er völlig unkorrekt angestrichen (unten).

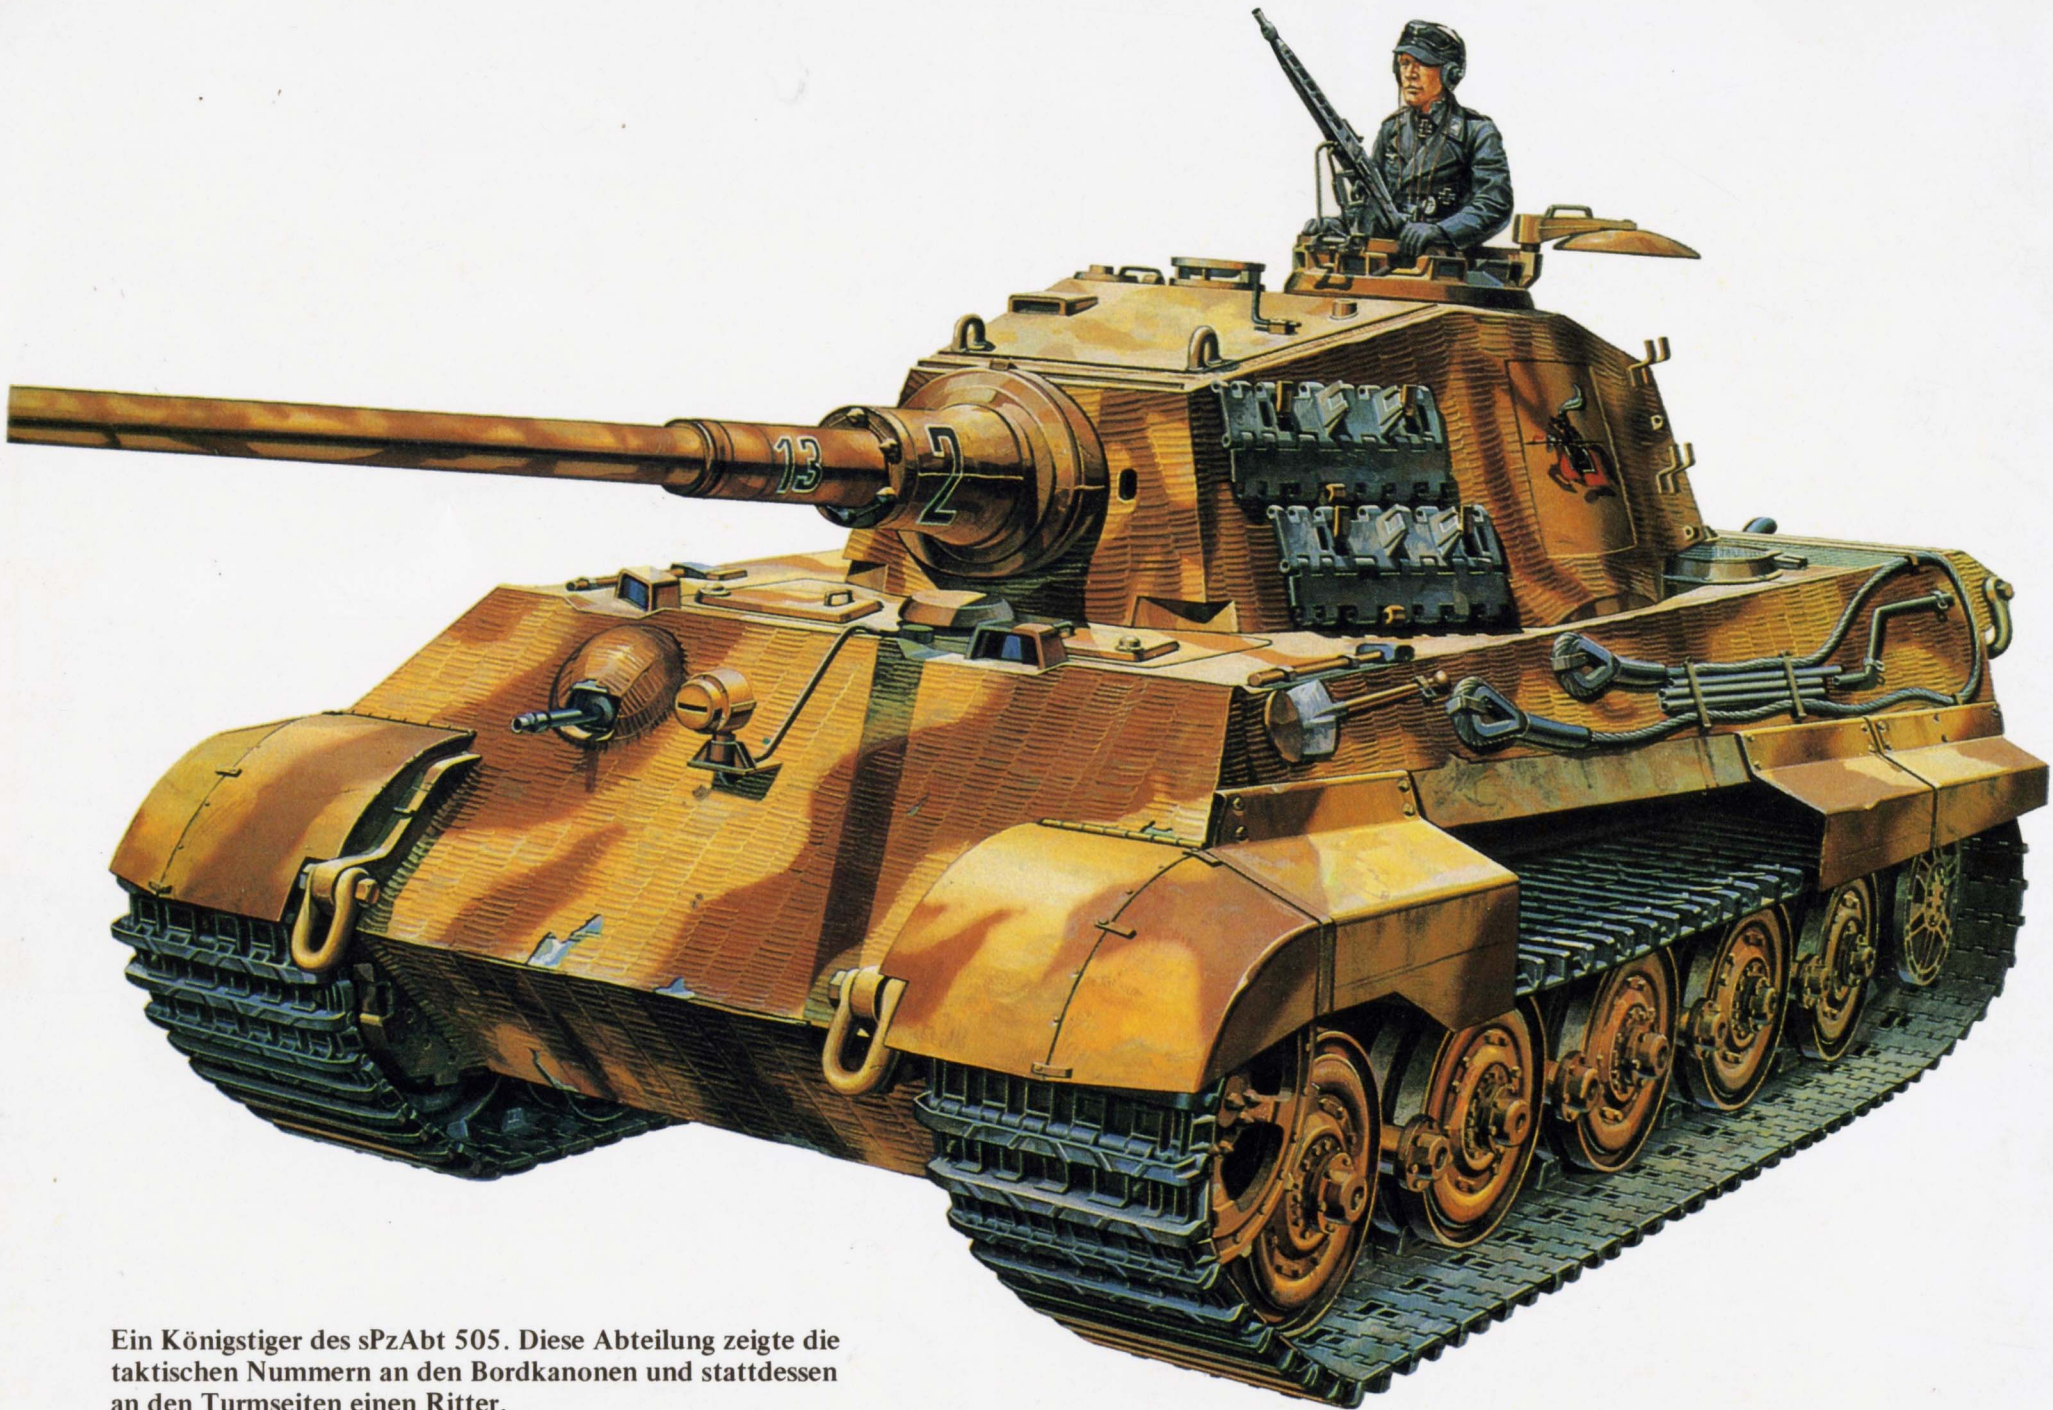
Ein Königstiger des sPzAbt 505. Diese Abteilung zeigte die taktischen Nummern an den Bordkanonen und stattdessen an den Turmseiten einen Ritter.
